中国石化销售股份有限公司
湖北黄冈罗田宜林加油站建设项目
竣工环境保护验收监测报告表

建设单位：中国石化销售股份有限公司湖北黄冈石油分公司

二〇二三年十二月

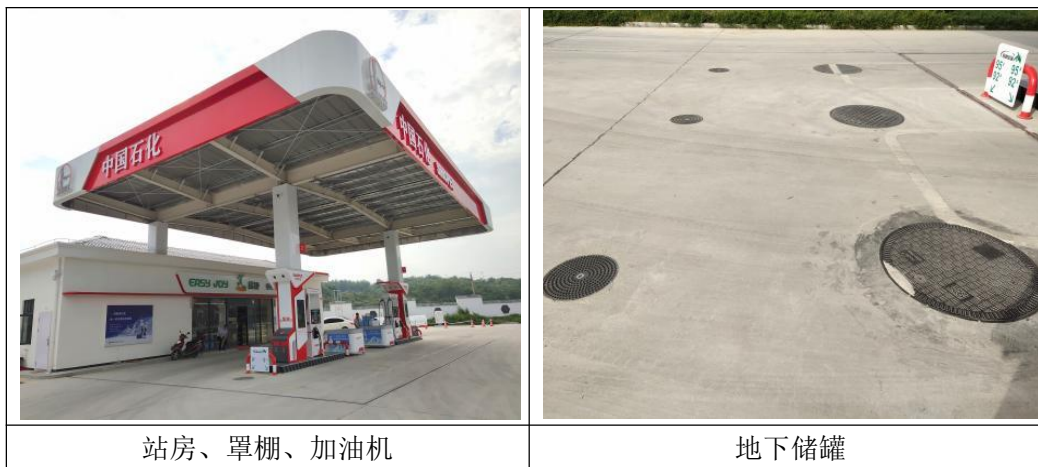
图 2-1 项目现场情况图片

项目罩棚位于站区北侧，内设 2 台加油机；罩棚外紧邻为一栋 1F 站房，用作营业室、值班室、配电间等；罩棚下设埋地式储罐区，分别设置 30m³汽油储罐 2 座，30m³柴油储罐 1 座；站区西侧东部设置消防沙箱及密闭卸油点。

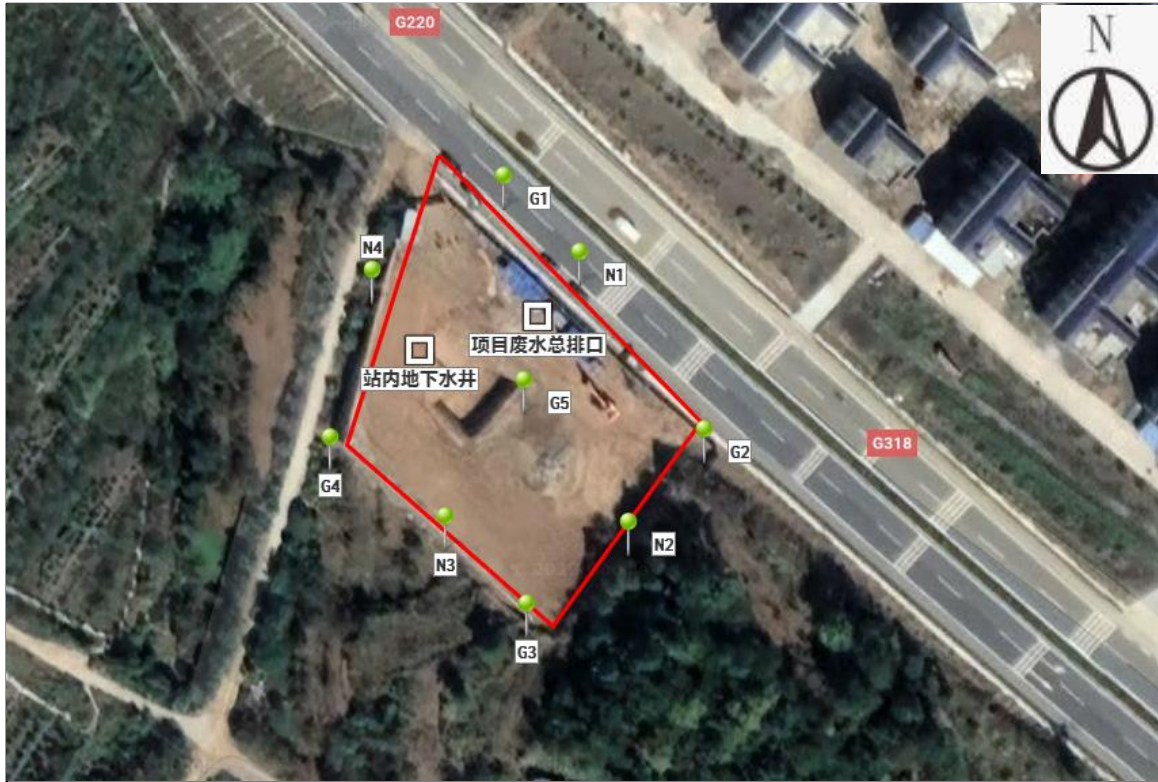
图 6-1 监测点位示意图

测点编号	监测点位	点位设置说明	监测项目	监测频次	备注
G1	厂界北侧外	上风向	非甲烷总烃	4次/天，监测2天	同步进行风向、风速、气温、大气压力等常规气象参数的观测
G2	厂界东侧外	下风向			
G3	厂界南侧外	下风向			
G4	厂界西侧外	下风向			
G5	加油机油气处理装置旁	/	非甲烷总烃	4次/小时，监测2天

测点编号	监测点位	监测项目	监测频次	备注
W1	项目废水总排口	pH、化学需氧量、氨氮、悬浮物、石油类	4次/天，监测2天	拍摄现场采样的照片

测点编号	监测点位	监测项目	监测频次	备注
N1	项目东北侧厂界外 1m 处	等效连续 A 声级	昼夜各 1 次，监测 2 天	拍摄现场监测工作的照片
N2	项目东南侧厂界外 1m 处	等效连续 A 声级		
N3	项目西南侧厂界外 1m 处	等效连续 A 声级		
N4	项目西北侧厂界外 1m 处	等效连续 A 声级

测点编号	监测点位	监测项目	监测频次	备注
D1	站内地下水井 E115.30778, N30.82265	pH、氨氮、高锰酸盐指数、石油类	2次/天，监测2天	拍摄现场采样的照片
