关于罗田县红花尖滑雪场建设项目环境影响 报告表的批复

检测报告

鄂 B&C (2023) [检]字 030043 号

项目名称: 罗田县红花尖滑雪场建设项目
委托单位: 湖北崇昌旅游有限公司
检测类别: 委托检测
编制日期: 2023 年 3 月 7 日

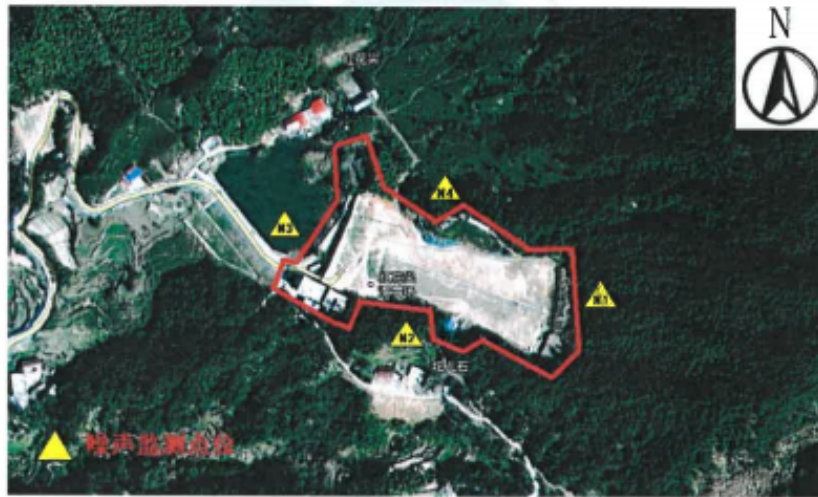
现场监测点位图

监测时间	测点 编号	测点位置	测量值/dB(A)
2023 年 2 月 22 日	N1	项目东侧厂界外 1m 处	57
	N2	项目南侧厂界外 1m 处	57
	N3	项目西侧厂界外 1m 处	59
	N4	项目北侧厂界外 1m 处	53
2023 年 2 月 23 日	N1	项目东侧厂界外 1m 处	58
	N2	项目南侧厂界外 1m 处	58
	N3	项目西侧厂界外 1m 处	57
	N4	项目北侧厂界外 1m 处	54
